Estudio de la Silla de la Reina en la Catedral de León

León, España / S. XII-XIV

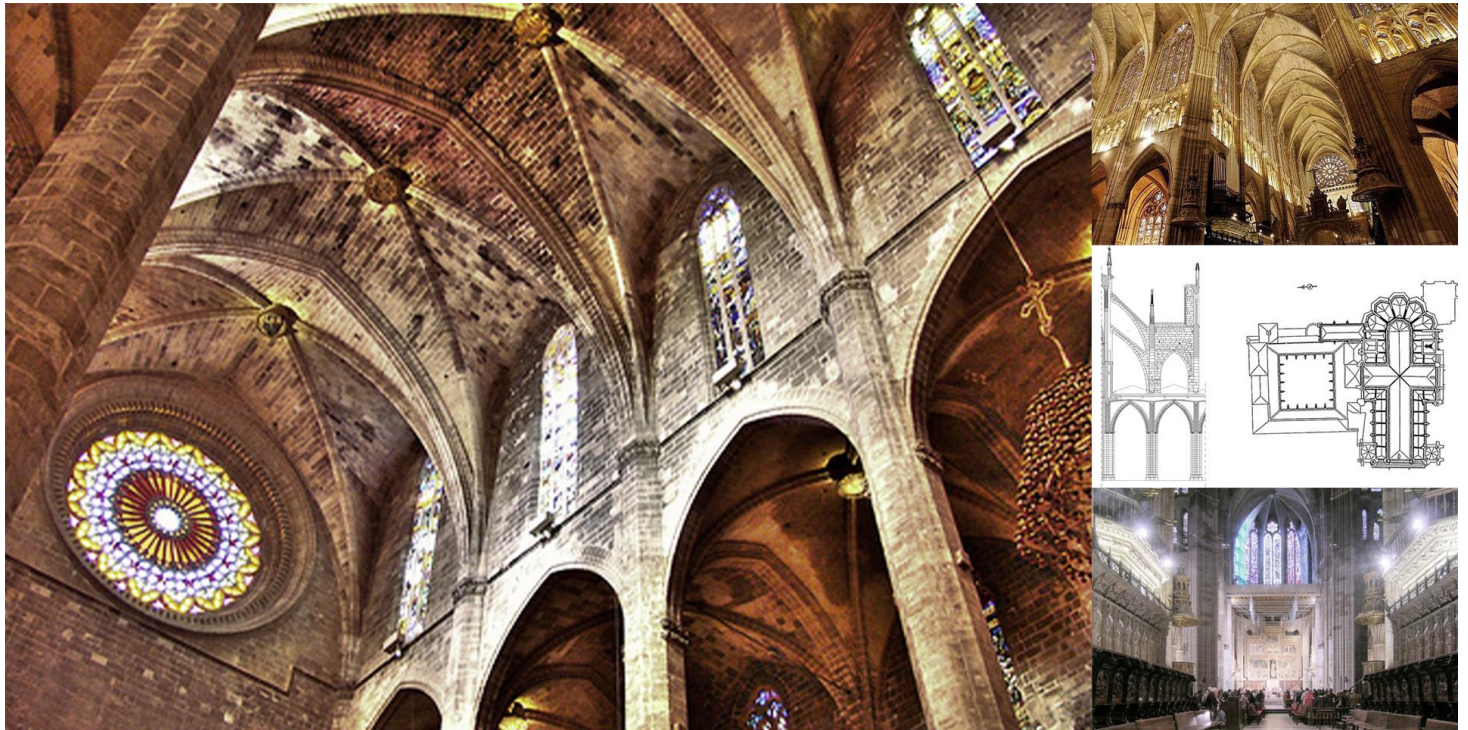
La Silla de la Reina de la Catedral de León es un elemento estructural concebido para resolver, en el s. XIII, el cruce de arbotantes de la nave principal con los del crucero, al lado sureste del mismo. En 1999 esta pieza mostraba deterioros y defectos cuya trascendencia estructural importaba estimar, dados los precedentes de derrumbe de ese lado del crucero durante los s. XVIII y XIX.

Además, la oportunidad del estudio estribó en que éste coincidió con la aplicación de determinadas medidas terapéuticas (rejuntado, limpieza, arreglo de cubiertas, etc.), lo que permitió asimismo seguir la evolución, siquiera en tres años, de la idoneidad de la terapia aplicada.
