Rehabilitación del nº 6 en la c/ Salustiano de Olózaga

c/ Salustian de Olózaga nº 6. Madrid / 2009

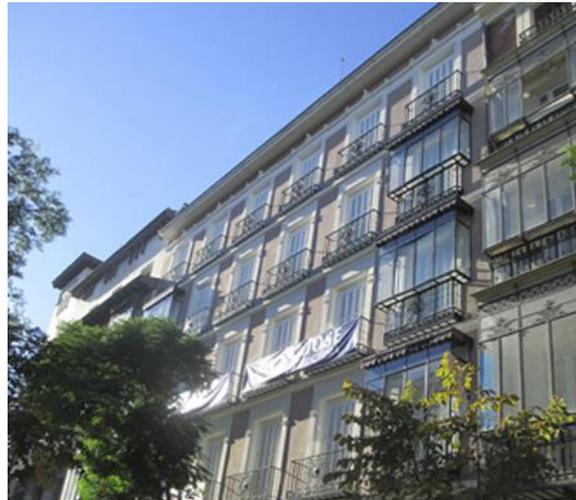
El edificio ocupa la finca nº 6 de la calle Salustiano de Olózaga en Madrid, data de mediados del s. XIX, con la estructura propia de las construcciones nobles de la época: muros de carga formados por entramados de pies derechos y durmientes, arriostrados con fábrica de ladrillo y mortero de cal. Tales muros, dispuestos generalmente de forma paralela a la fachada principal, sirven de apoyo a los forjados de madera que configuran las diferentes plantas del edificio, cinco en total.

Es un proyecto global de rehabilitación estructural que comprende una primera fase de estabilización y refuerzo de la estructura sobre rasante mediante estructura metálica y una segunda fase que consistirá en vaciar el edificio bajo rasante para conseguir tres plantas de aparcamiento. El proceso consistirá en ejecutar una losa micro pilotada en planta primera que reciba las cargas del edificio sobre rasante para posteriormente vaciar el edificio bajo rasante.
