# Rehabilitación y refuerzo del puente antiguo sobre el Río Virilla en la RN32

San José y Heredia, Costa Rica / 2021-2022

Consejo Nacional de Vialidad (CONAVI), Gobierno de Costa Rica  
UNOPS  
proyecto de construcción

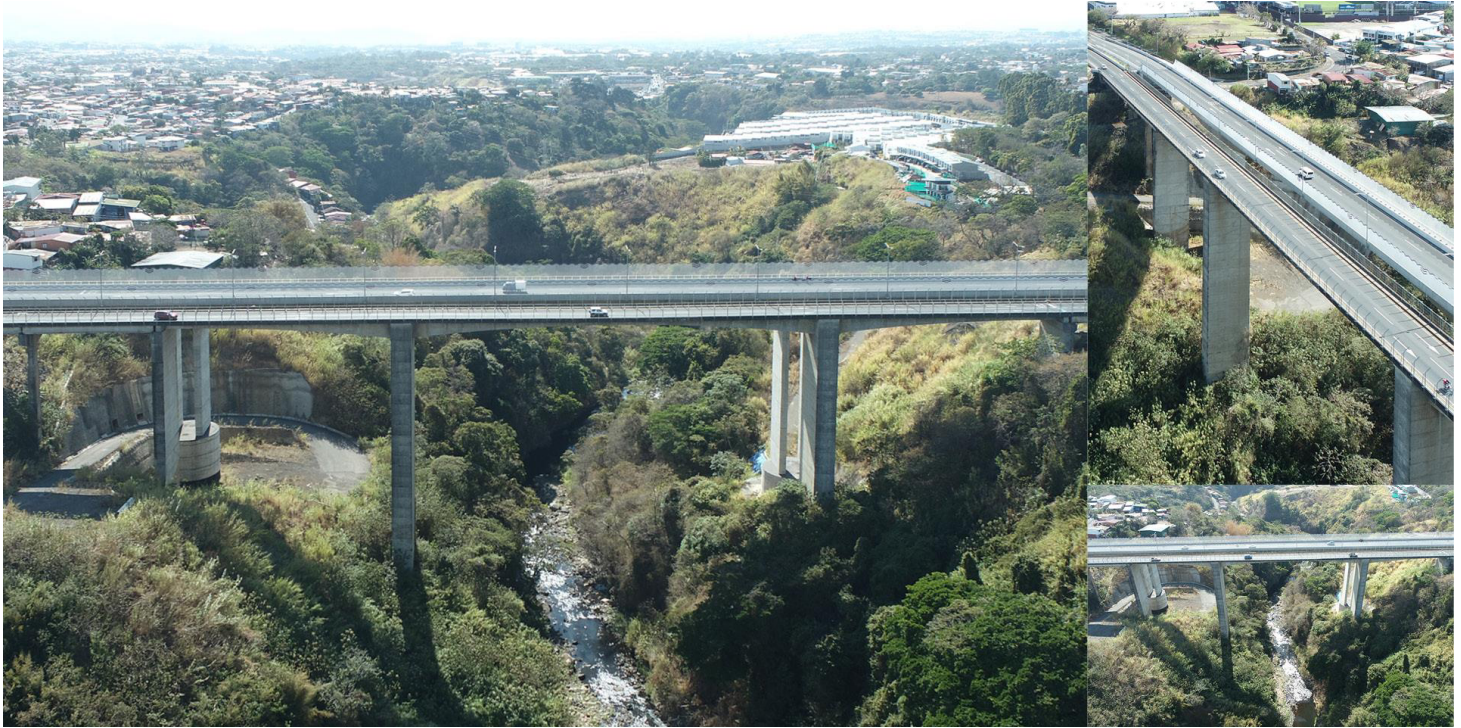
El proyecto incluye la rehabilitación y ampliación del puente sobre el Río Virilla, en la Ruta Nacional 32, entre San José y Heredia (Costa Rica). Se trata de un puente construido en los años 80 y que consta de 7 vanos con una longitud entre bastiones de 285 m. El viaducto está formado por un puente principal ejecutado con dovelas mediante voladizos sucesivos, más unos vanos de aproximación con vanos de vigas doble T de concreto postesado. Las longitudes de los vanos son 30.60-47.20-82.80-47.20-26.15-25.60-25.30 m y su anchura constante y de 10.60 m

La solución planteada por FHECOR incluye la sustitución de los vanos de vigas doble T por unos nuevos de similar tipología. Para el vano principal de dovelas, se plantea un refuerzo con pretensado exterior por el interior del cajón que se sale por debajo de este en el vano principal de dovelas.
